基于 MPC7448 的高端 PowerPC 常见问题解决方法

摘要: 简单介绍了 MPC7448 微处理器的分类及应用。以本公司某型号为例, 阐述了以 MPC7448 处理器为核心的最小系统原理、架构, 着重介绍了该产品在调试和维修过程中可能遇到的问题及解决方法, 希望在对以 MPC7448 为处理器的主控板产品的调试和维修有借鉴作用。

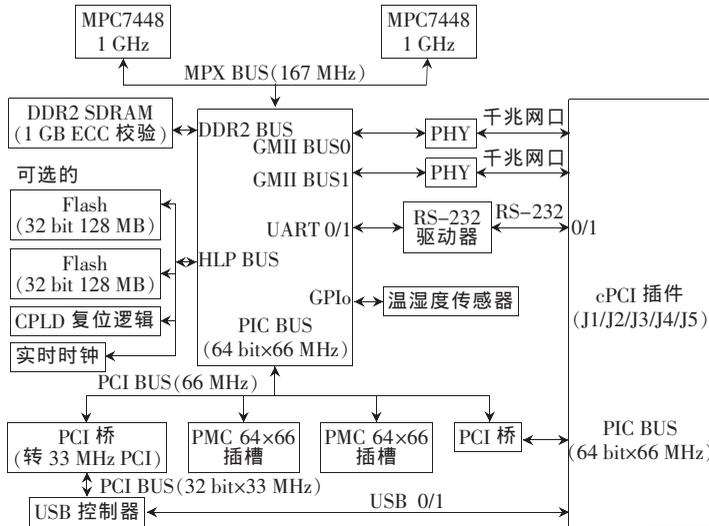
图1 MPC7448 架构示意图

针对不同的应用, 以 MPC7448 为处理器的各种系统架构基本类似, 如图 1 所示。其系统架构通过桥片来扩展总线及输入输出设备, 系统的存储器通过在北桥芯片 Tis109 上配置 1 GB 的板载 DDR2 SDRAM 作为整个系统的主要动态存储单元, 为软件提供运行空间; 系统还配置了两片 (可选) 128 MB 的 Flash 用作 BOOT ROM 及存放软件。

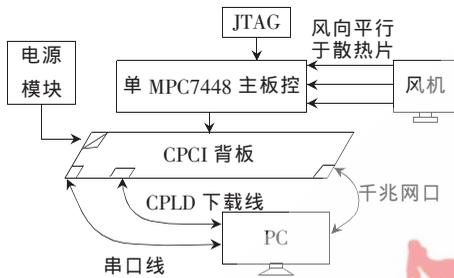
图2 平台连接关系图

以下所列问题均以本公司某型号单 MPC7448 处理器的 PowerPC 产品为例。由于篇幅有限, 这里只能列出在生产调试维修过程中出现频率较高、具有一定典型性的几个问题。下列所述问题并不包括此类 MPC7448 主控板在调试维修过程中所出现的全部问题。调试维修过程中系统平台连接关系图如图 2 所示。
